Putrenovatie

Kwaliteitstest putrenovatie

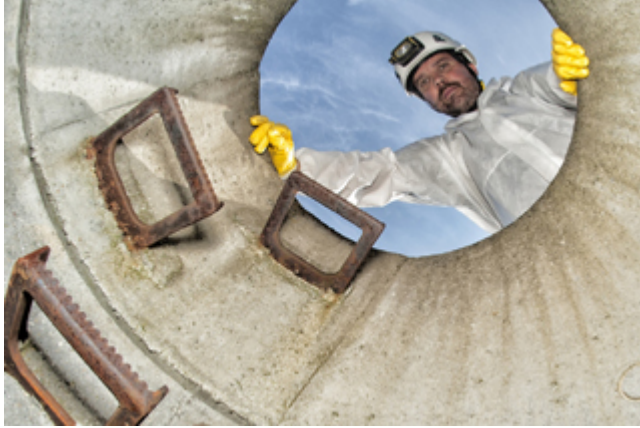
IKT controleert de kwaliteit van putrenovaties ter plaatse.

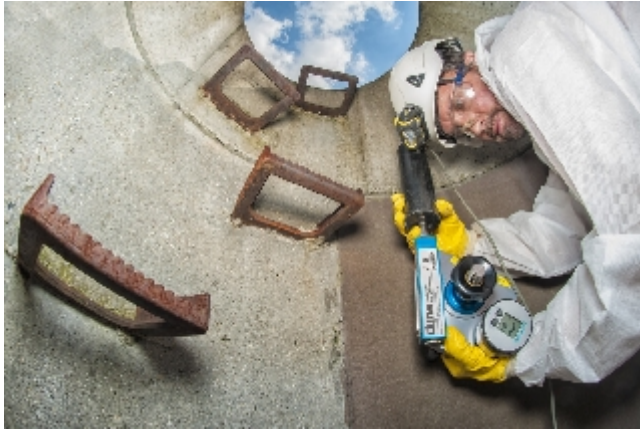
IKT keurt ter plaatse de hechtkracht van een putcoating.

Een goede verbinding met de ondergrond is een absolute voorwaarde voor een kwalitatief hoogwaardige en duurzame renovatie. De hechtvastheid is de **doorslaggevende factor** voor de beoordeling van deze verbinding.

De put wordt aan een visuele inspectie onderworpen en de kwaliteit van de renovatie wordt beoordeeld, tevens door middel van het nemen van trekproeven.

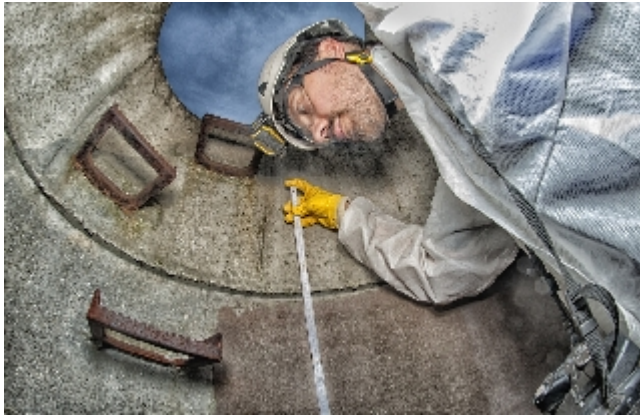
IKT legt de resultaten vast en beoordeelt de putrenovatie.

Voor de documentatie en kwaliteitsborging worden alle procedures op de bouwplaats gecontroleerd en beoordeeld. Als resultaat ontvangt u een uitgebreid **testrapport met foto's**.

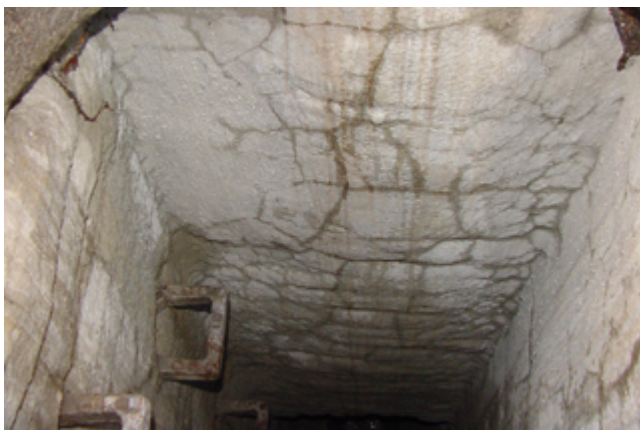
Schade aan een gerenoveerde rioolput

Betonnen en gemetselde putten laten regelmatig de onderstaande schadebeelden zien:

- Buisverbinding steekt uit / niet waterdicht / niet professionele uitvoering

- Goot en banketten beschadigd / niet waterdicht
- Klimijzers beschadigd / verroest
- Lekkende putwanden / Afdichtingsring niet waterdicht
aangebracht
- Hoogteverschil putkop ten opzicht van het wegdek
